文化財建造物及び伝世品の分析とその活用

今回、重要文化財二条城東大手門（以下、東大手門）修理工事並びに個人収蔵品の複製品作製における、文化財修復PTの取り組みを報告する。

2.1 東大手門修理工事に関する分析

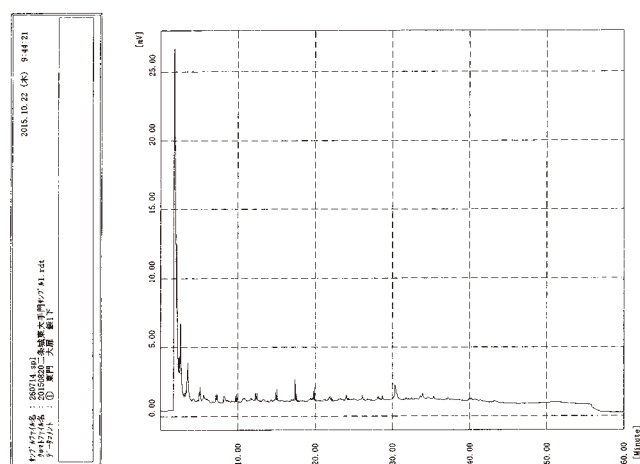
図1 黒色塗料(大扉(内側)鉄鋳)のパイログラム

表6並びに図1~4より、鋳並びに座金に残存する黒色塗料について、FT-IRスペクトルのみでは材質の判断が困難であったが、Py-GCで得られたパイログラムと既報²⁾のパイログラムから、漆もしくは油(松脂含む)を添加した漆の可能性が高いことがわかった。
