金属部品の破面の観察は可能ですか？_ミクロ編

金属製の部品が破断しました。
破断した原因を究明するために破面の観察を行いたいです。

電子線マイクロアナライザー(EPMA)とは？

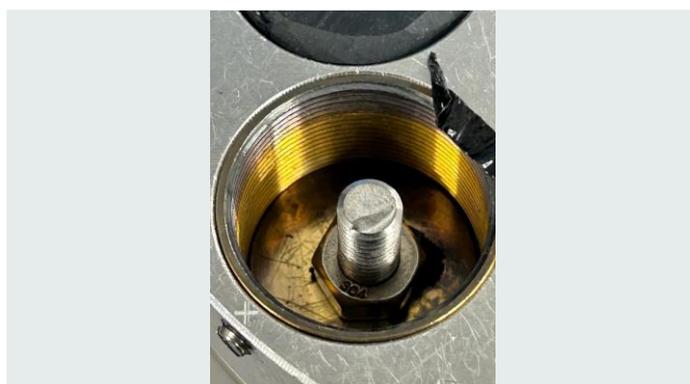
測定準備

装置名	電子線マイクロアナライザー (EPMA)
装置情報	ホウ素からウランまで(45元素、詳しくはお問い合わせ下さい。)
測定可能な形状	直径20mmφかつ高さ20mmが基本形、水分や油分を含む試料は対応不可
よく分析を行う分野	製品の付着物の分析、粉末形状、合金元素の分布、浸炭処理、窒化処理、めっき膜、DLC膜、CrN膜などの膜厚の評価など多岐にわたる。

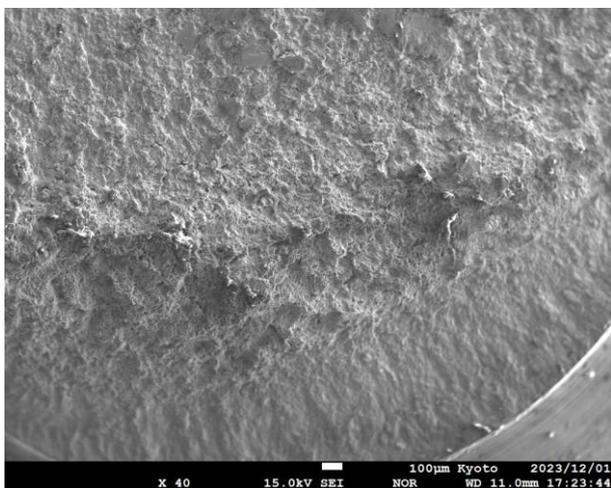
観察①_40倍

電子顕微鏡による二次電子像観察の結果を示します。

- ① 今回は40倍、600倍、2,000倍、5,000倍で観察を行いました。
- ② 使用環境のヒアリングを行いながら、破損要因を考察しました。
- ③ 今回はディンプルが確認されたので延性破壊を起こしたと考えられます。
一軸応力条件で破壊が進行したと思われます。
