文化財建造物及び伝世品の分析とその活用

今回、重要文化財二条城東大手門（以下、東大手門）修理工事並びに個人収蔵品の複製品作製における、文化財修復PTの取り組みを報告する。

2.1 東大手門修理工事に関する分析

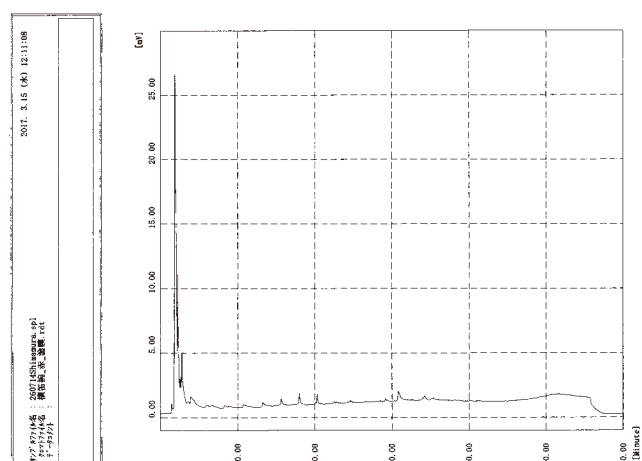
図5 蓮唐草蒔絵汁椀(長野横笛作)の朱色地のパイログラム

まず、椀蓋、汁椀、堆朱箱の朱色地について、EDX分析結果から水銀と硫黄が多く検出されたため、顔料として水銀朱(HgS:硫化第二水銀)を用いていることがわかった。汁椀、堆朱箱の朱色地並びに堆朱箱の黒色地について、図6、8、10から材質の特定は困難であったが、図5、7、9と既報²⁾のパイログラムか

ら、汁椀、堆朱箱の朱色地のビヒクル成分は漆である可能性が高いと推察した。しかし、一方で有油漆（亜麻仁油や荏油等、乾性油を添加した漆）の可能性も考えられた。その中で、堆朱箱の黒色地については、パイログラムから材質の特定は困難であったが、図10より1630と1530 cm^{-1} 付近に吸収が認められ、これらの吸収はアミド結合における、それぞれC=O伸縮振動（アミドⅠ）、N-H変角振動（アミドⅡ）に帰属するものと考えられた。よって、堆朱箱の黒色地のビヒクル成分は、漆や植物油ではなくアミド結合を持った膠等、タンパク質由来の物質ではないかと考えられた。今後、熱分解ガスクロマトグラフ質量分析装置（Py-GC/MS）を用いた詳細な成分分析を行う予定である。
